# Soluciones para la estabilización de taludes mediante tecnologías o procesos basados en la conservación del medio ambiente. Una revisión del estado del arte

Esta monografía hace una recopilación de información secundaria, presentando sugerencias, con el fin de ayudar a la toma de decisiones frente a casos de deslizamientos de suelos en taludes de Colombia, específicamente en vías primarias, proporcionando un equilibrio tanto ambiental como socioeconómico.

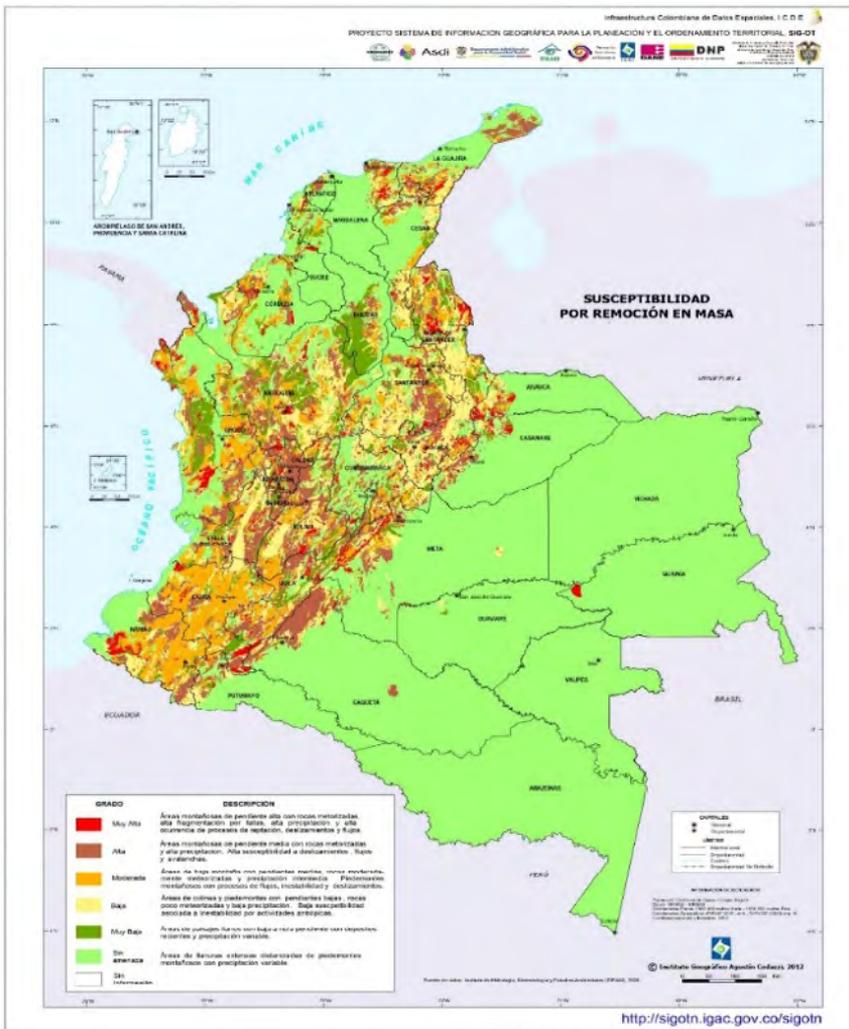
Figura 1

Mapa de susceptibilidad por remoción en masa de Colombia

**Tabla 3**

*Descripción de tipos de receptibilidad presentes en el mapa de remoción en masa*

GRADO	DESCRIPCIÓN
Muy alta	Áreas montañosas de pendiente alta con rocas meteorizadas, alta fragmentación por fallas, alta precipitación y alta ocurrencia de procesos de reptación, deslizamientos y flujos.
Alta	Áreas montañosas de pendiente media con rocas meteorizadas y alta precipitación. Alta susceptibilidad a deslizamientos, flujos y avalanchas.
Moderada	Áreas de baja montaña con pendientes medias, rocas moderadamente meteorizadas y precipitación intermedia. Piedemontes montañosos con procesos de flujos, inestabilidad y deslizamientos.
Baja	Áreas de colinas piedemontes con pendientes bajas, rocas poco meteorizadas y baja precipitación. Baja susceptibilidad asociada a inestabilidad por actividades antrópicas.
Muy baja	Áreas de paisajes llanos con baja a nula pendiente con depósitos recientes y precipitación variable
Sin amenaza	Áreas de llanuras extensas distanciadas de piedemontes montañosos con precipitación variable.

En la descripción de este mapa temático sobre la susceptibilidad por remoción en masa en Colombia, se evidencia siete colores.

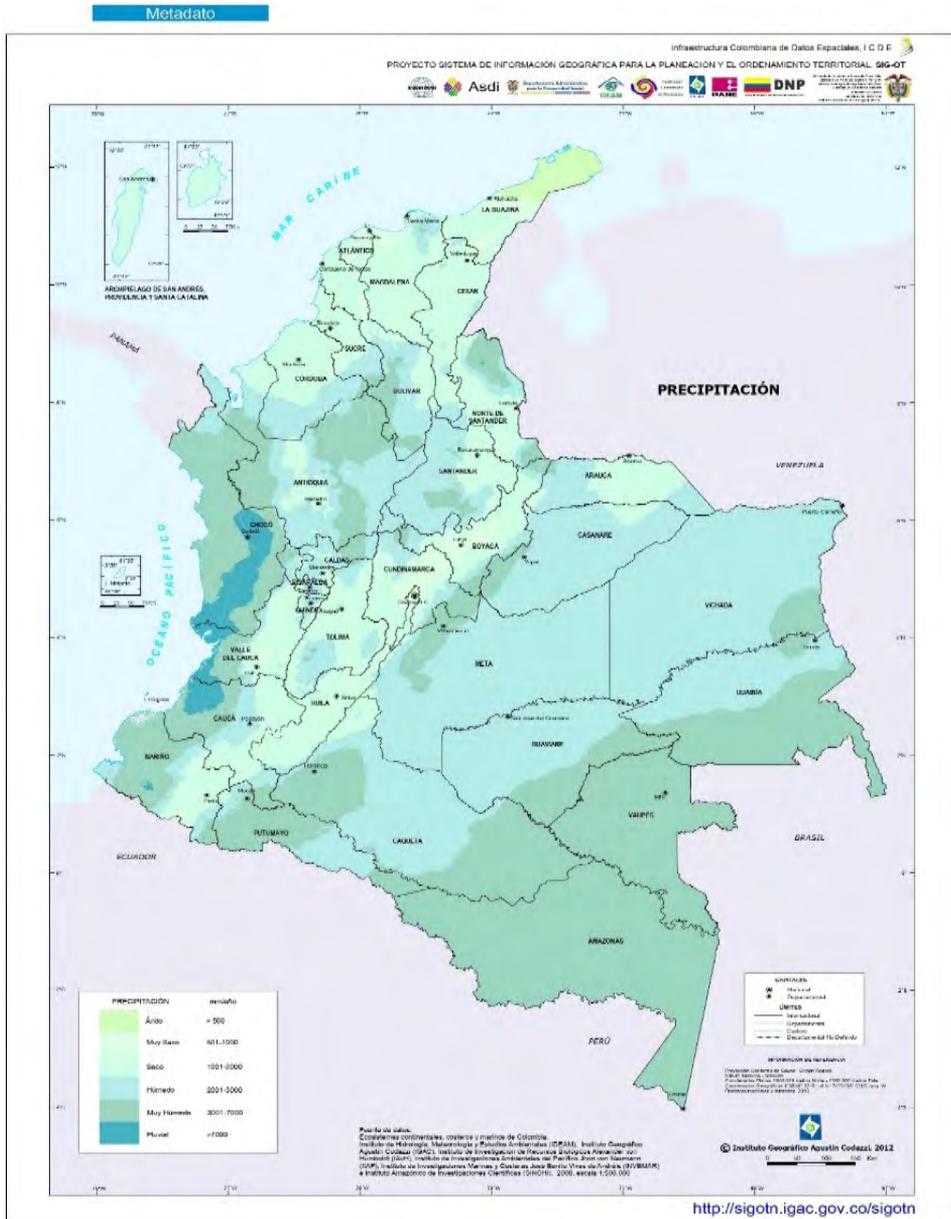
Figura 2

Mapa de precipitación en Colombia

En el mapa temático de precipitación se encuentra una escala de mm/año de precipitación, la cual está desde el rango de <500 mm/año, que va de árido hasta pluvial, que es de >7000 mm/año. Teniendo como referencia este mapa de precipitaciones, se puede observar que, la zona Andina, el Cauca, Chocó y Valle del Cauca, son las zonas en donde más precipitación al año tienen asientos zonas pluviales con un rango mayor a 7000 mm/año.

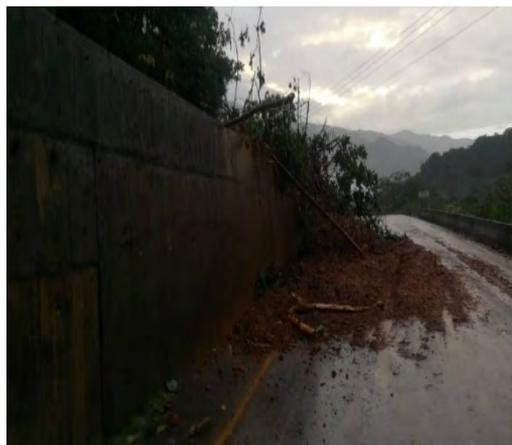
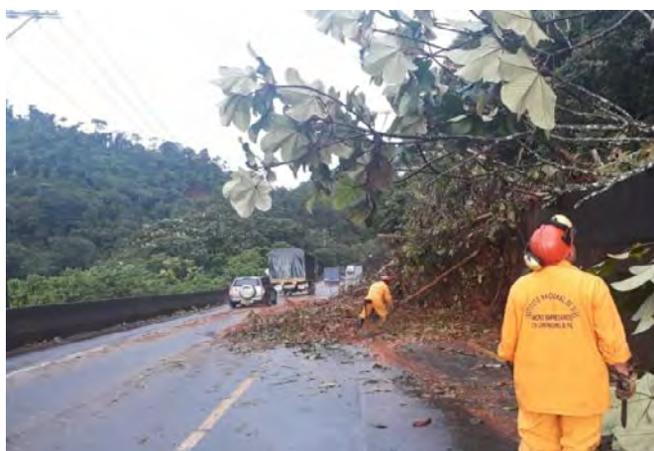
## Figura 4

### Deslizamiento de tierra en la vía a Palmira

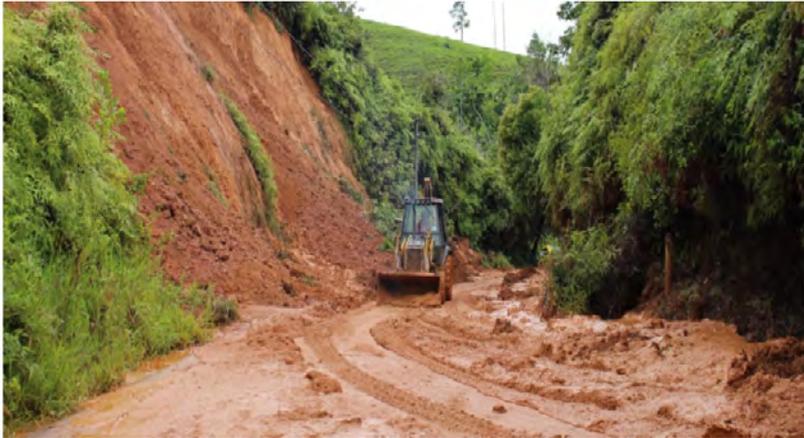
### Figura 5

Uno de los municipios afectados recientemente por este fenómeno, al tener uno de los factores cruciales como la pendiente y el tipo de suelo, es Yalí; el pasado 9 de julio fueron afectadas más de 50 viviendas y 48 familias; además, hubo pérdida de cultivos, quedaron averiadas varias instituciones educativas y, algunas vías secundarias y terciarias presentaron afectaciones (Redacción Colombia, 2020).

*Municipio de Yalí en el departamento de Antioquia*

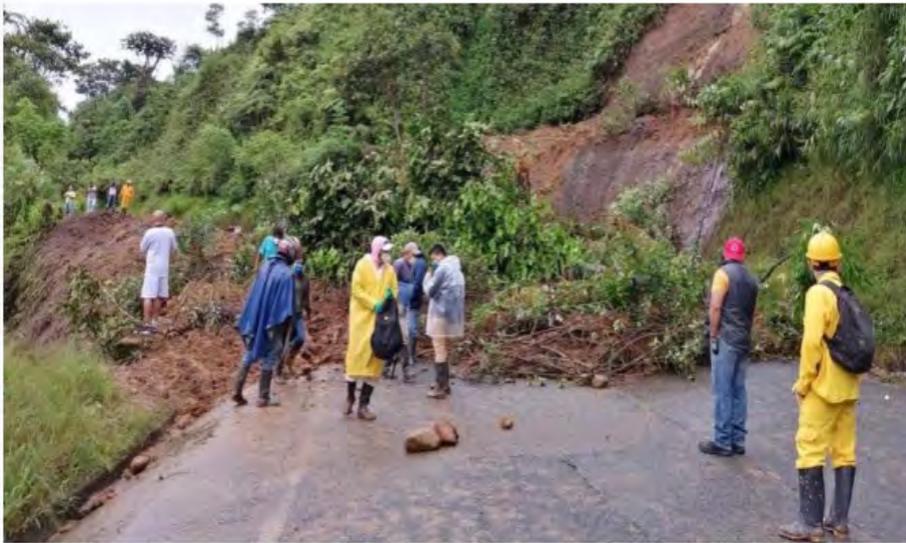
## Figura 6

Un deslizamiento de tierra en la vereda El Palmar, ubicada a 2.5 kilómetros de la cabecera municipal de Ricaurte, taponó la vía Pasto - Tumaco.

*Deslizamiento de suelo en el municipio de Ricaurte, departamento de Nariño*

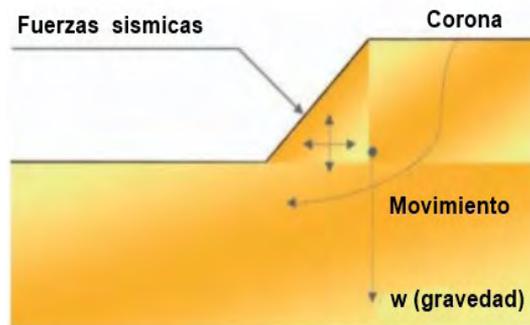
### Figura 7

desestabilizadoras que producen el movimiento; el esfuerzo total normal puede incluir un exceso de presión de los poros, que se debe especificar con la introducción de los parámetros de fuerza eficaz.

*Fuerzas provocadas por gravedad y sismos (actuantes)*

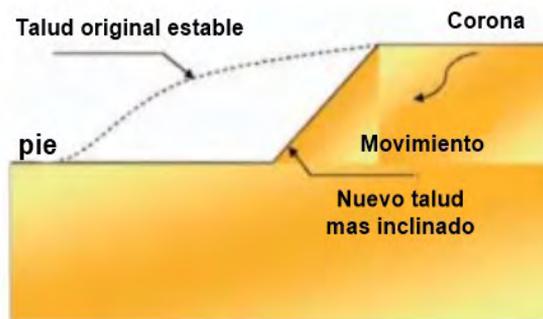
### Figura 8

De acuerdo con Alberti et al. (2006), en la modificación de la geometría del talud se logra redistribuir las fuerzas relacionadas con el peso de los materiales y se obtiene una nueva configuración, más estable.

*Variación de la geometría de un talud por erosión*

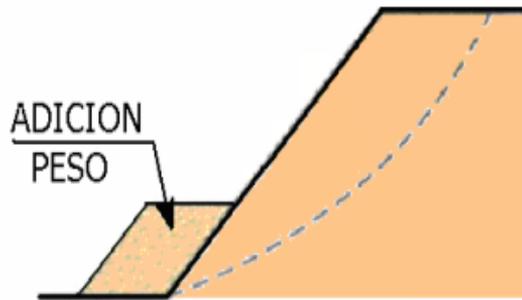
## Figura 9

Al colocarle carga adicional a la base de un talud con una inestabilidad de deslizamiento de tipo rotacional, se genera un momento en dirección contraria al movimiento, el cual produce un aumento en el factor de seguridad (Alberti et al., 2006).

Área de colocación de material al pie del talud

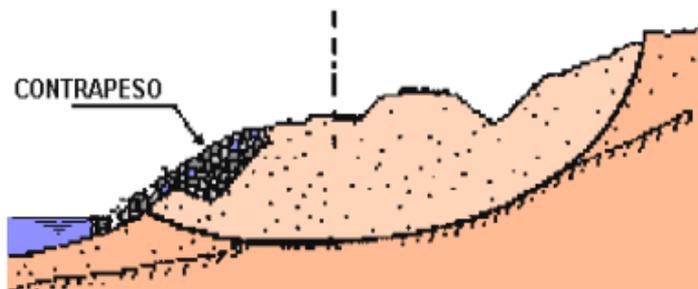
## Figura 10

El efecto del sistema de contrapeso es el de hacer que el círculo crítico en la parte inferior del talud se haga más largo. Los contrapesos pueden ser estructuras con un muro de contención o rellenos de tierra armada, llantas, etc.

Colocación de contrapeso en talud

Se debe hacer análisis o cálculos para saber el peso requerido, en aras de lograr un factor de seguridad determinado.

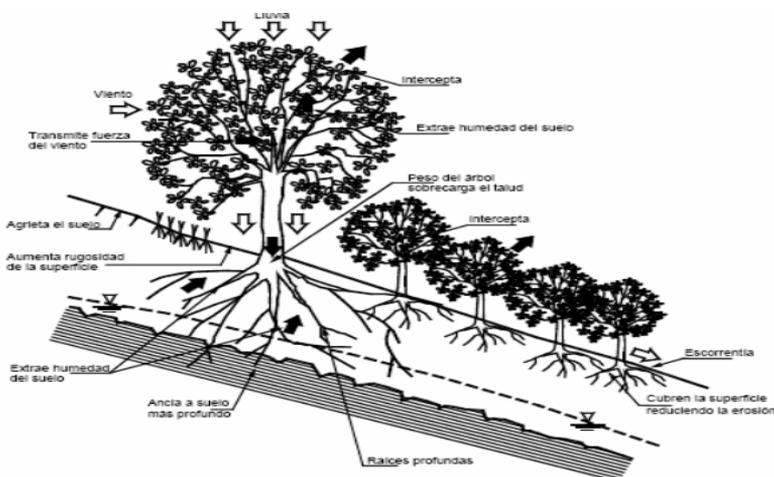
### Figura 11

Una de las ventajas de la vegetación en el talud, es que sirve como controlador de infiltraciones; tiene efecto directo sobre el régimen de aguas subterráneas y actúa posteriormente como secador del suelo, al tomar el agua que requiere para vivir (Marín y Osorio, 2017). En la Figura 11 están expresadas las ventajas que tiene la vegetación en un talud:

*Efectos hidrológicos y mecánicos de la vegetación sobre una ladera*

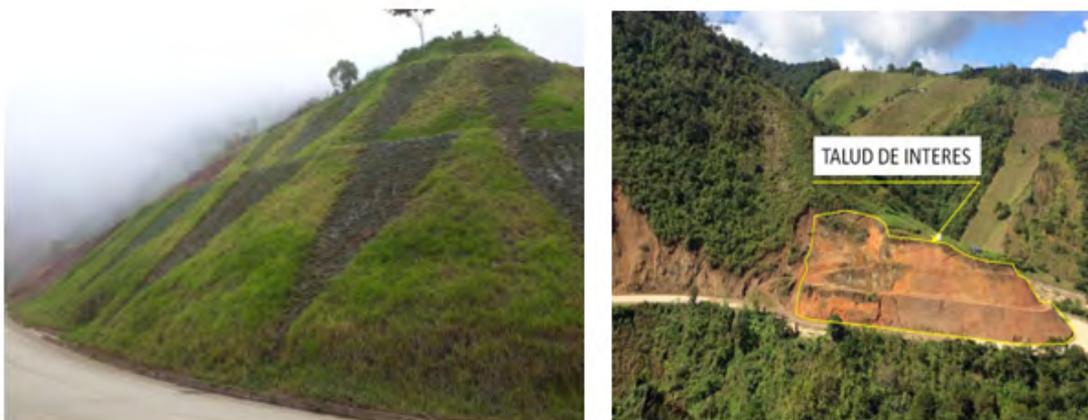
## Figura 12

A continuación, un ejemplo de un material geosintético: la biomanta; esta se encuentra en la vía Santa Cecilia La Soledad, en el departamento de Risaralda, Colombia, en donde se puede apreciar el cambio que este talud o ladera tiene, antes y después de su aplicación en el suelo.

Vía Santa Cecilia- La Soledad, en el departamento de Risaralda, Colombia
